Informativo Técnico - Salinización

ProfiGen de Brasil Ltda.

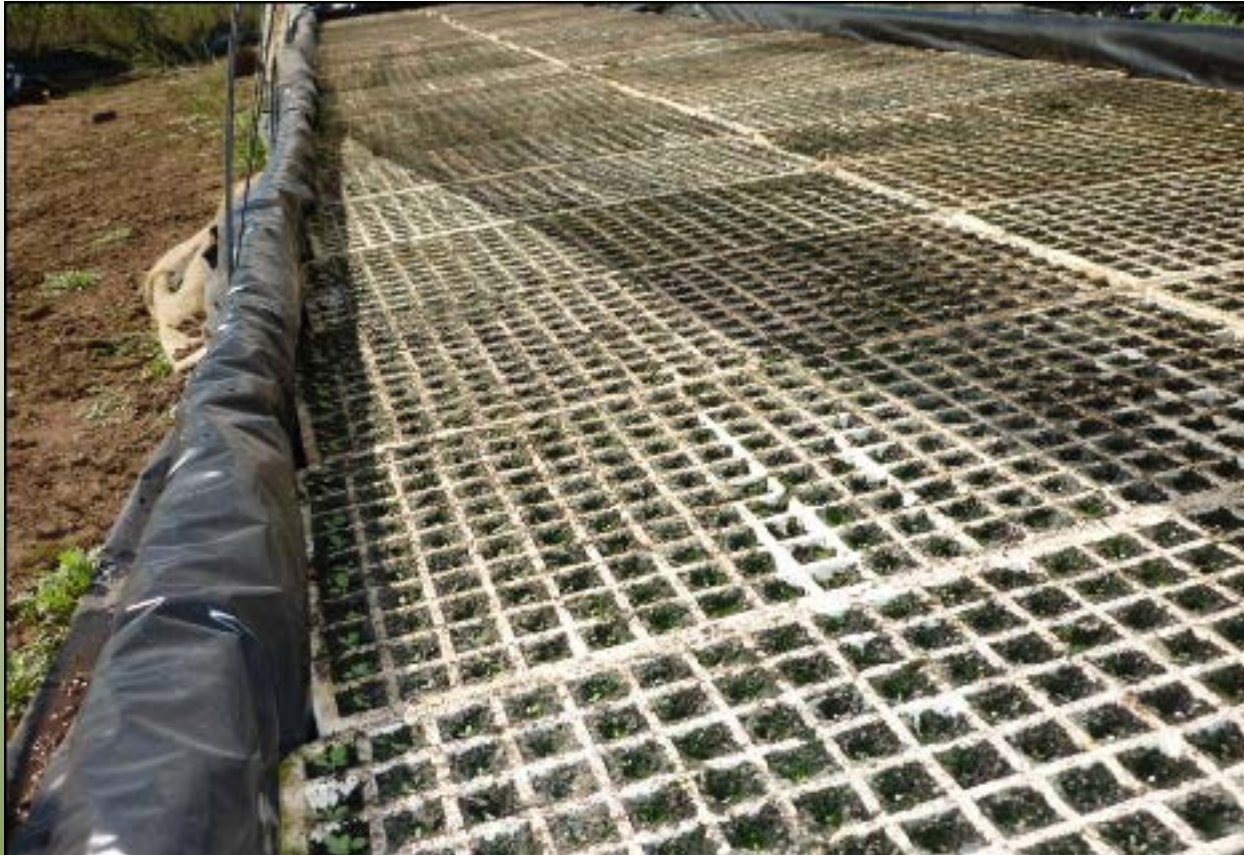
1.1 – Bajo nivel de agua de la piscina

Sugerencia: completar el nivel de agua de la piscina, manteniendo siempre el nivel máximo. Ello diluye el abono, evitando altas concentraciones que acaban deshidratando y dañando las plantas.

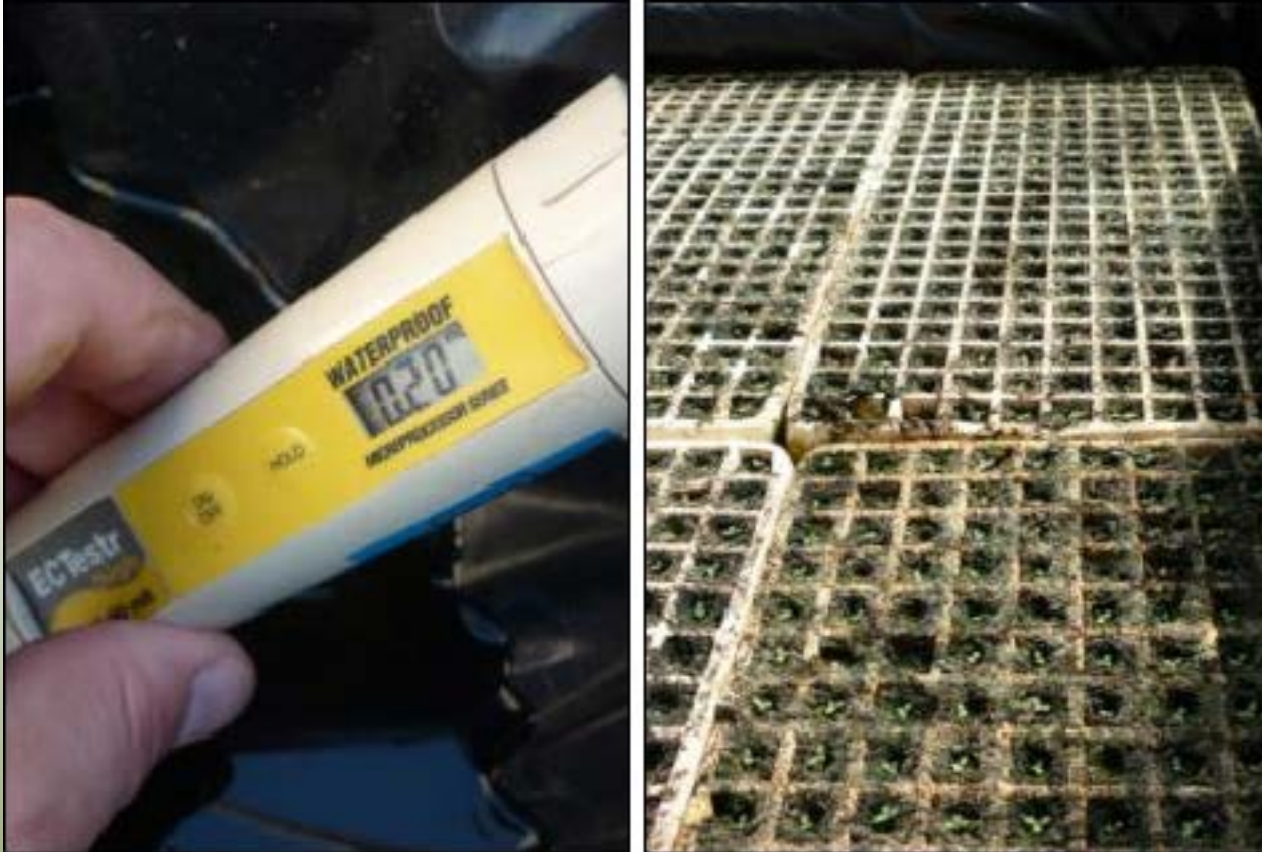
1.2 – Señales de salinidad en la superficie de las bandejas

Este problema es ocasionado por alta evaporación y consecuente acumulación de sales en la superficie del sustrato. Las fotos muestran que mismo con baja conductividad eléctrica (EC) en el agua de la piscina, hay un daño en los plantines, causado por la acumulación de sales en la superficie del sustrato.

Sugerencia: Irrigar con regador o pulverizador de forma suave para lixiviar las sales, evitando desalojar semillas y plantas jóvenes. Considerar la reducción de la cantidad de fertilizante en las próximas aplicaciones.

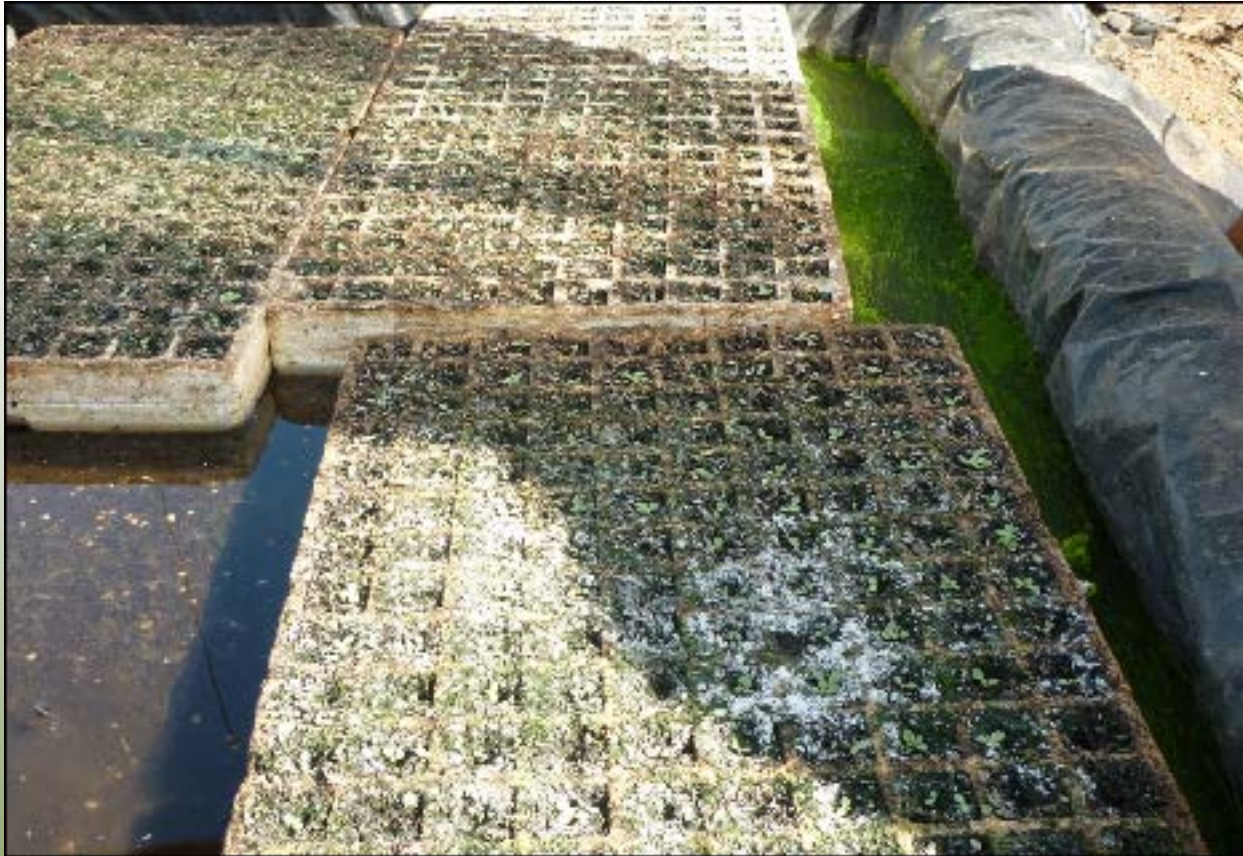
1.3 - Uso de abono no recomendado para producción de plantines

Sugerencia: incrementar el nivel de agua para el máximo recomendado. Si necesario, retirar una parte o cambiar el agua de la piscina.

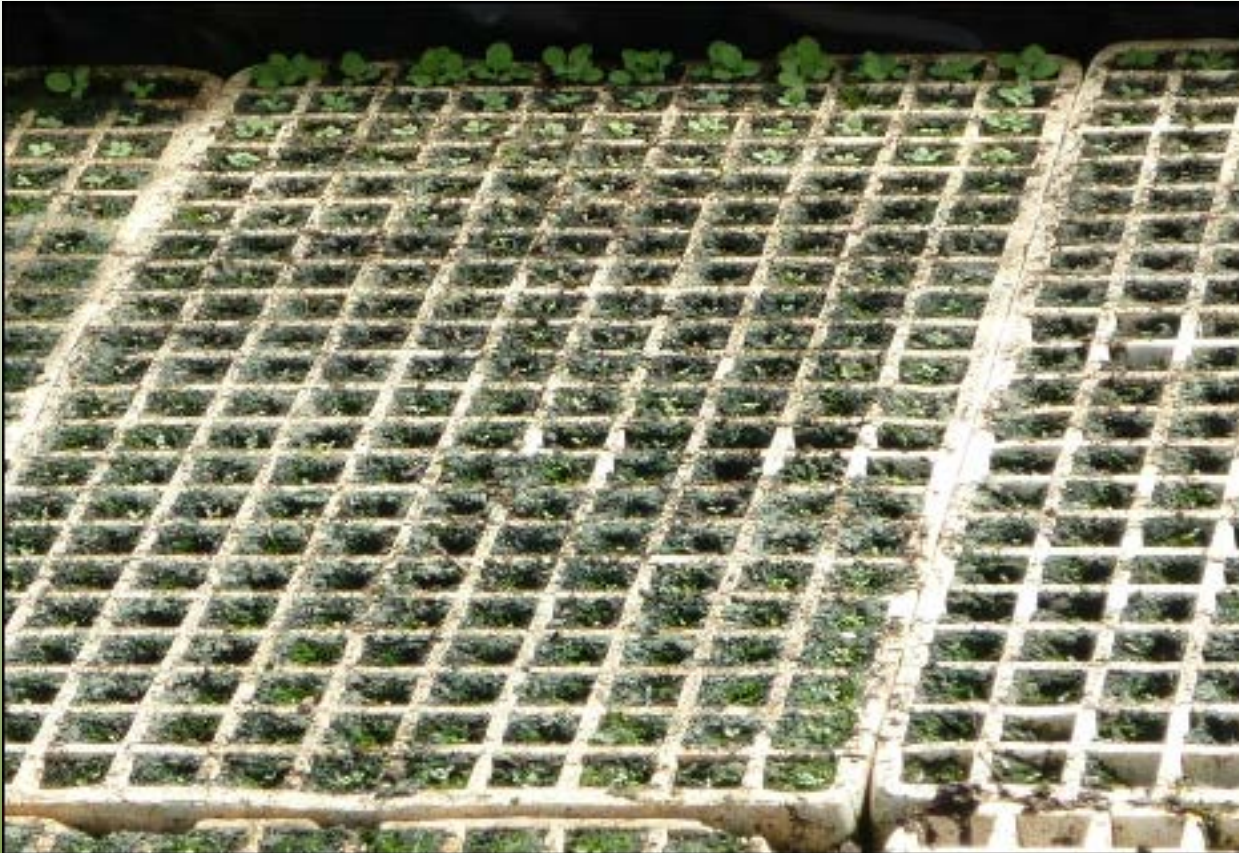
2.1 - Germinación y/o desarrollo irregular, con mejor germinación y/o desarrollo de los plantines en los bordes de la piscina, donde hay más sombra y protección del viento

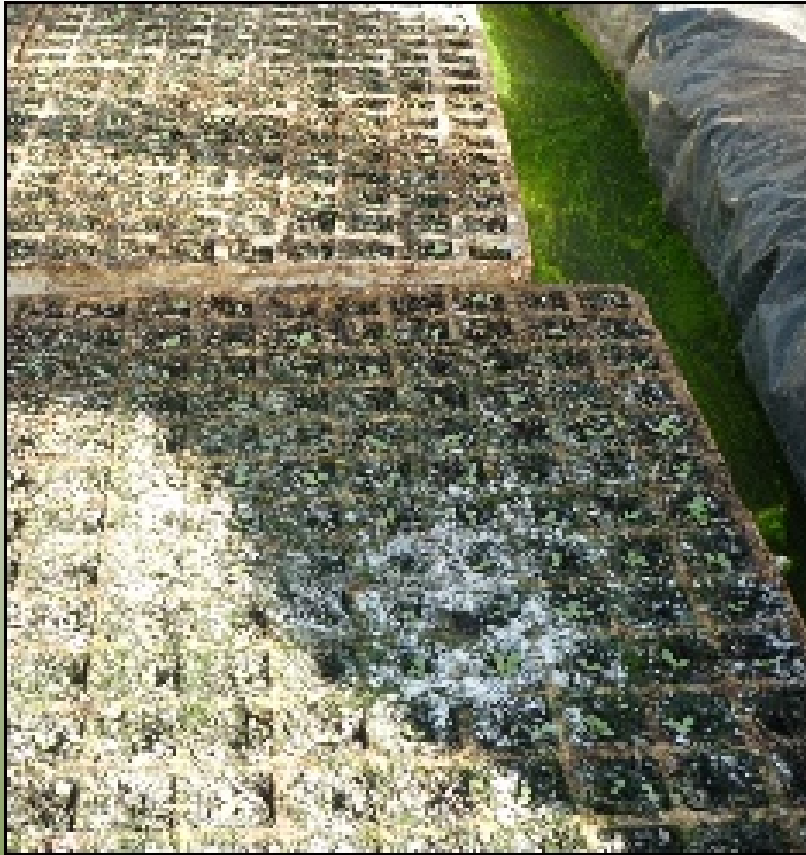
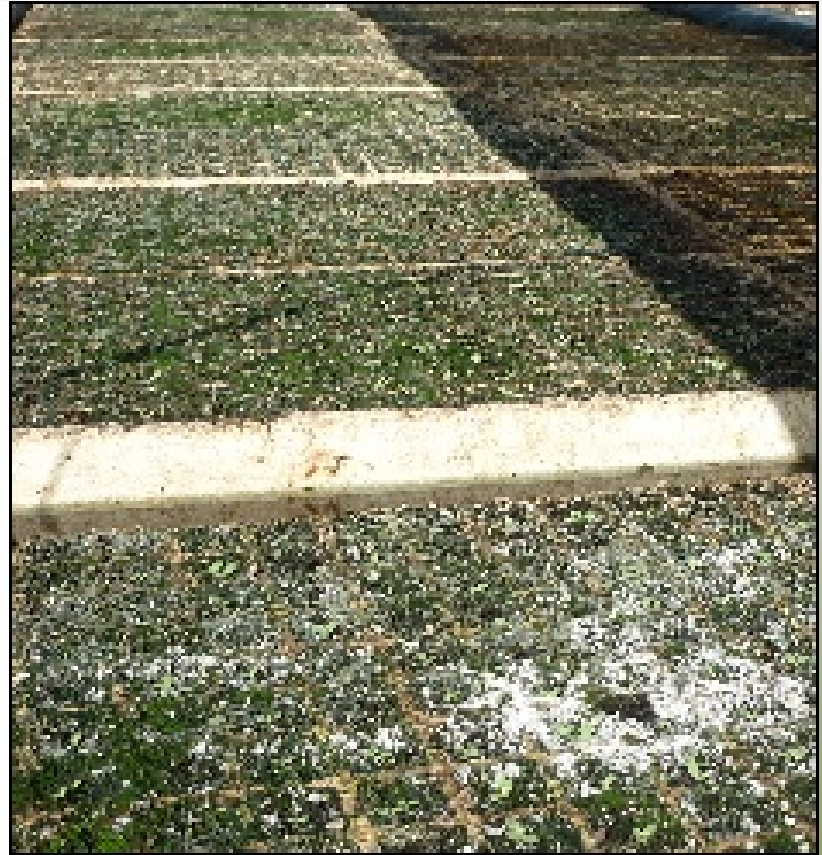
2.2 - Blanqueamiento superficial del sustrato

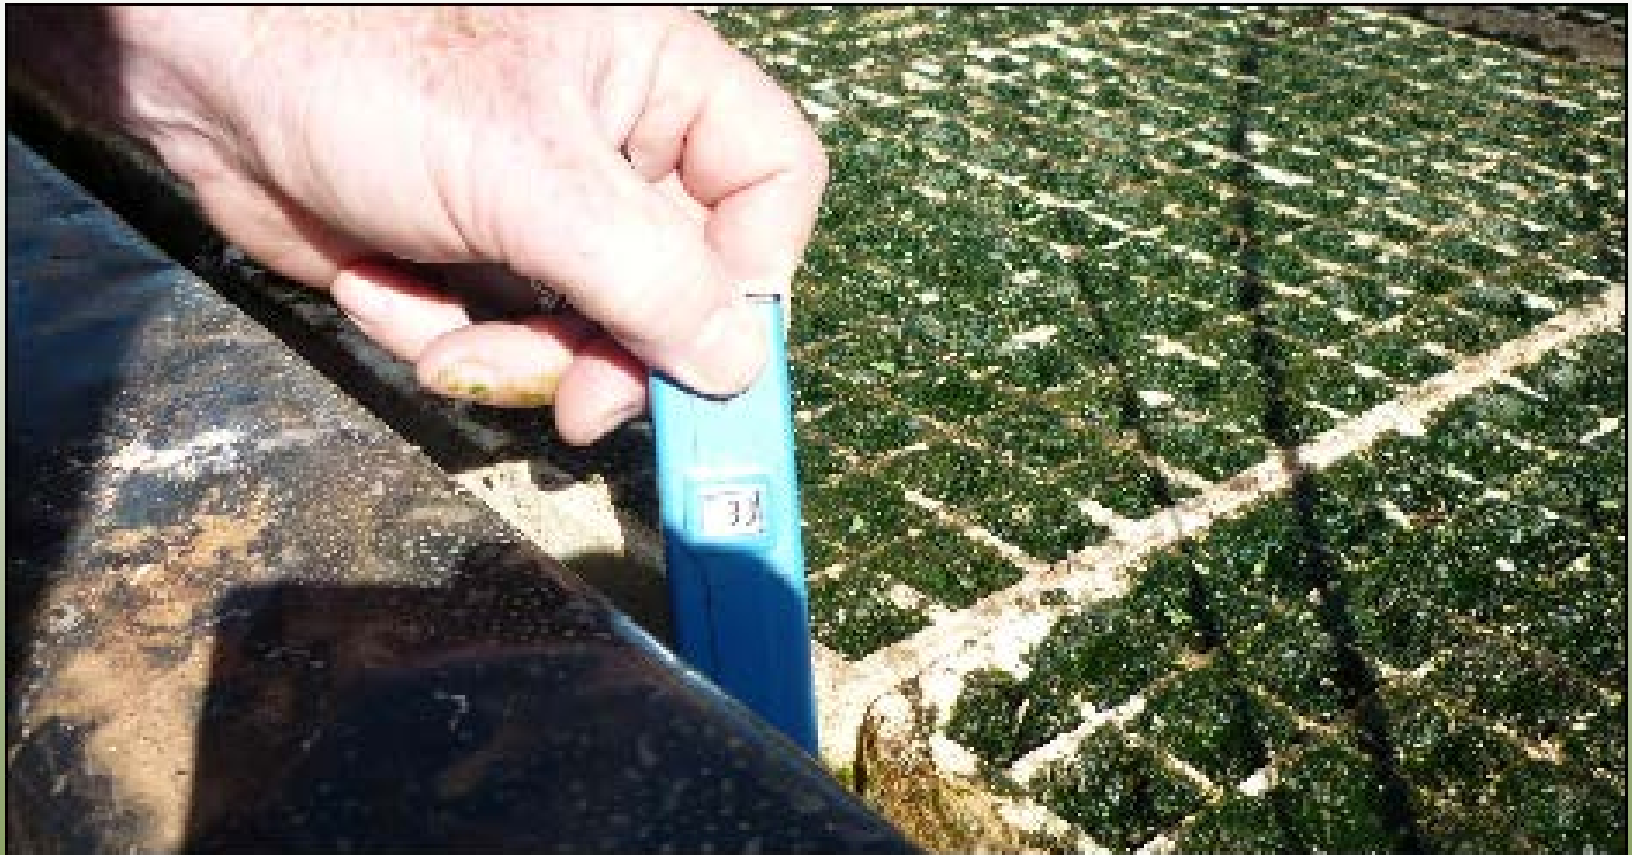
2.3 - Formación excesiva de musgo

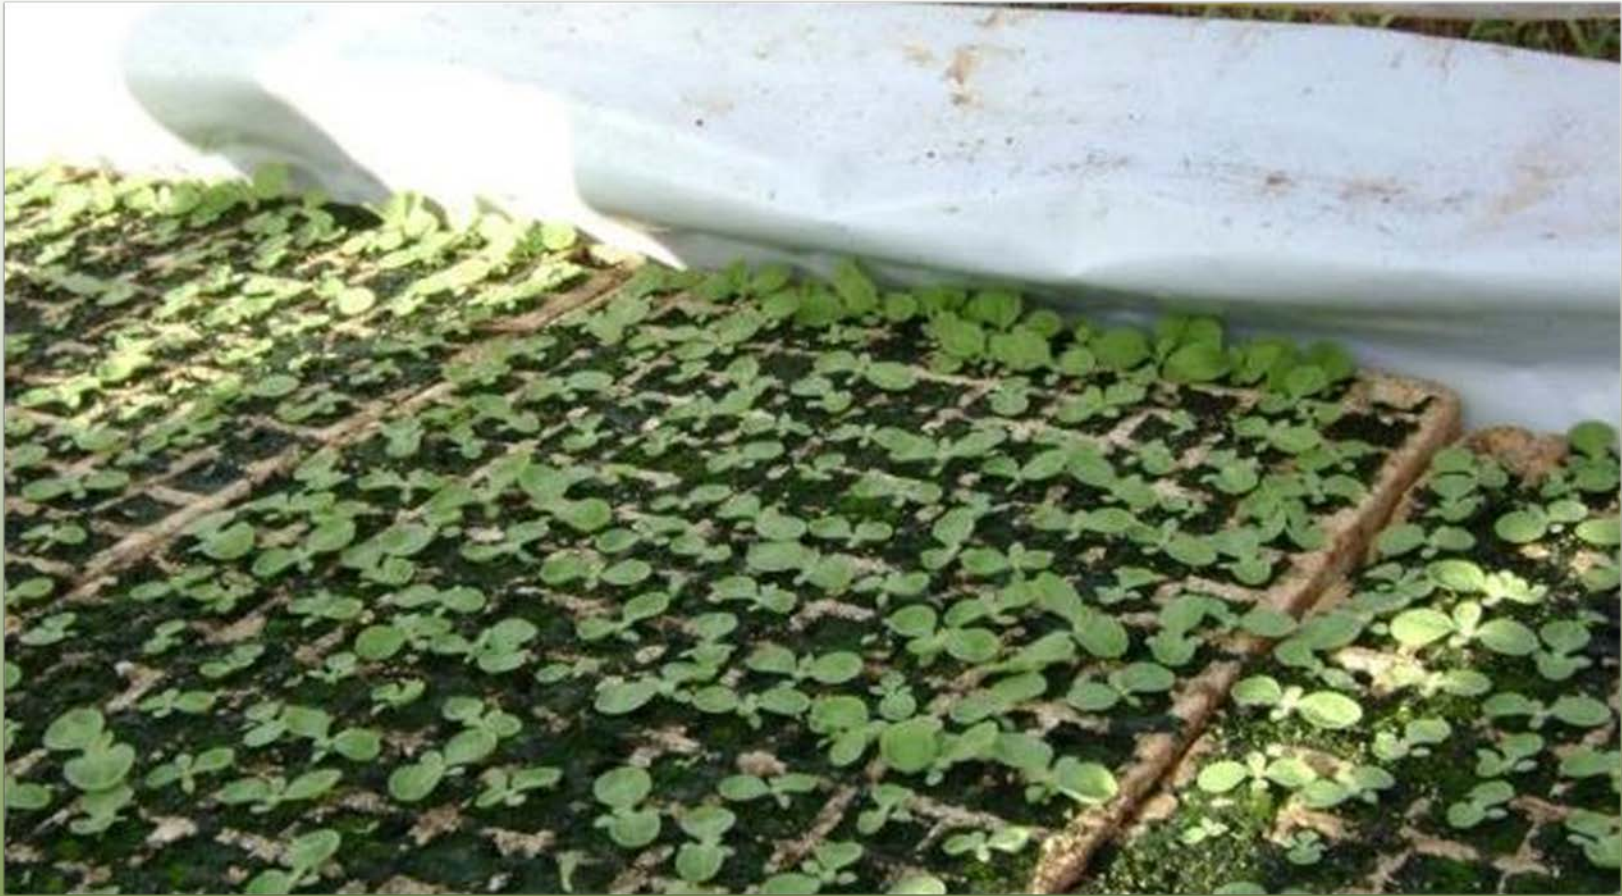
2.4 - Coloración verde-grisácea de las hojas, contrastando con un verde vivo

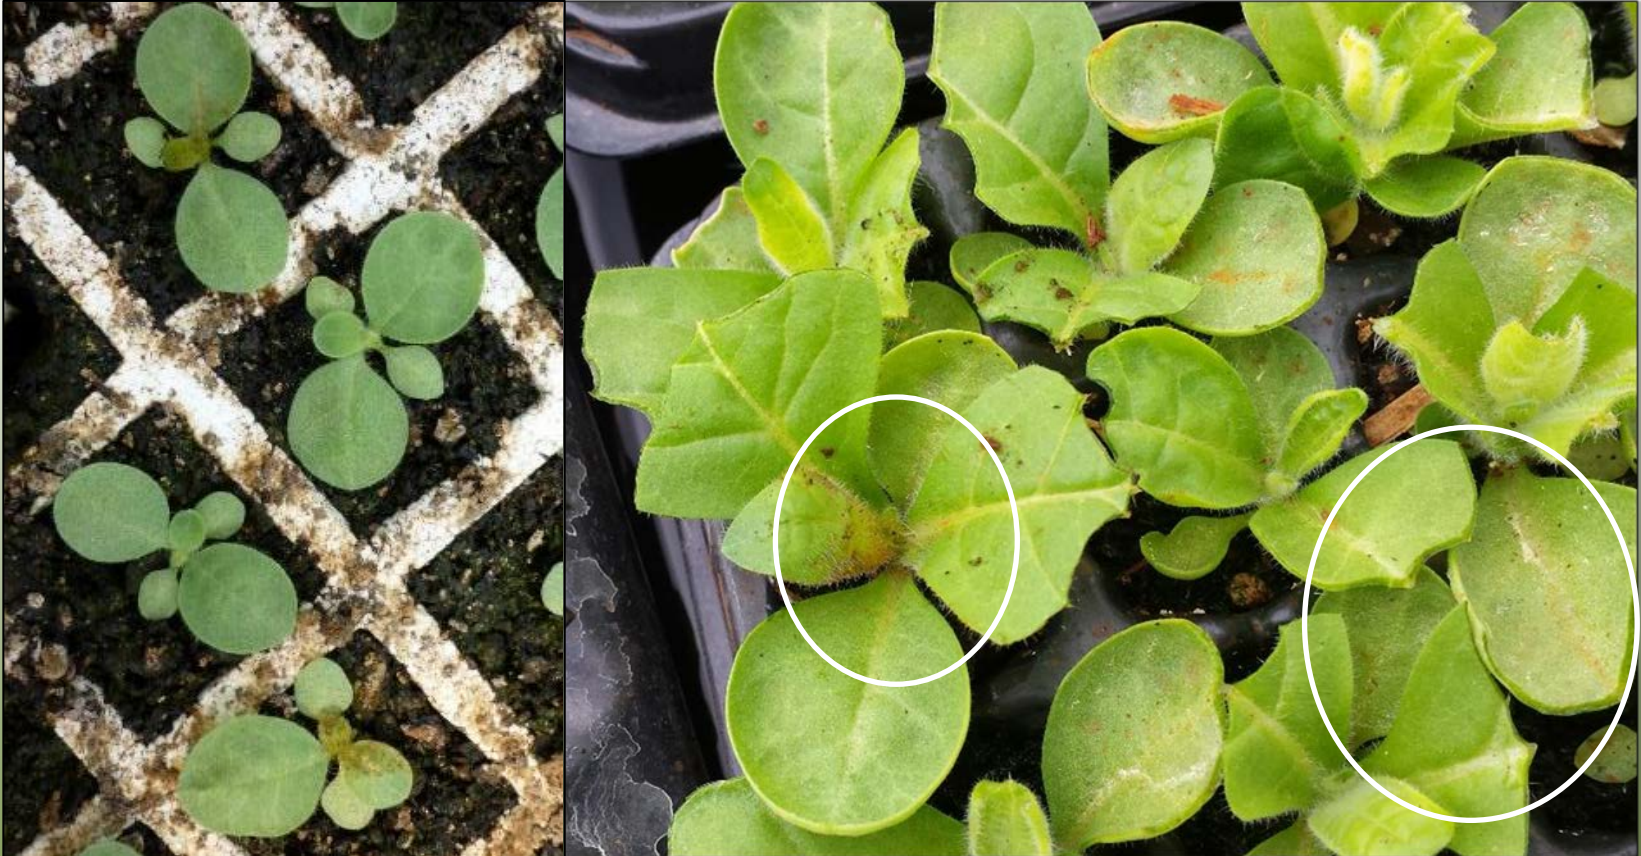
2.5 - Excesivo desarrollo de Tricomas (pelos) y espesamiento de las hojas

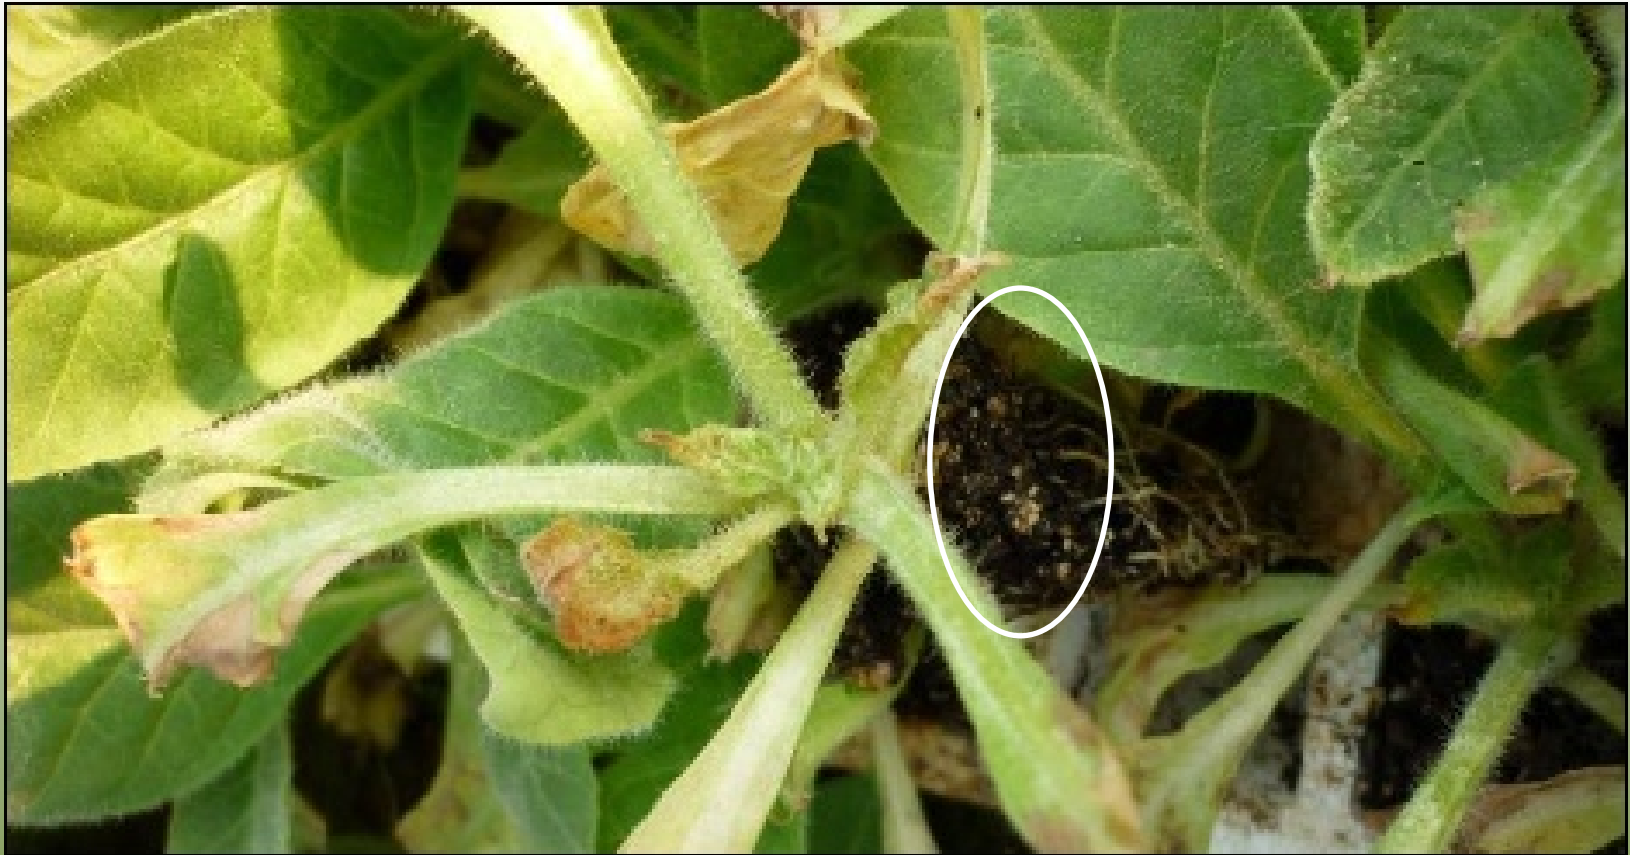
2.6 - Ápice de la hoja y botón apical necrosados y ausencia de raíces en la parte superior del sustrato
